飛航事故調查報告

ASC-AOR-08-08-001

遠東航空公司 EF306 班機

準空中接近之防撞避讓操作飛航事故

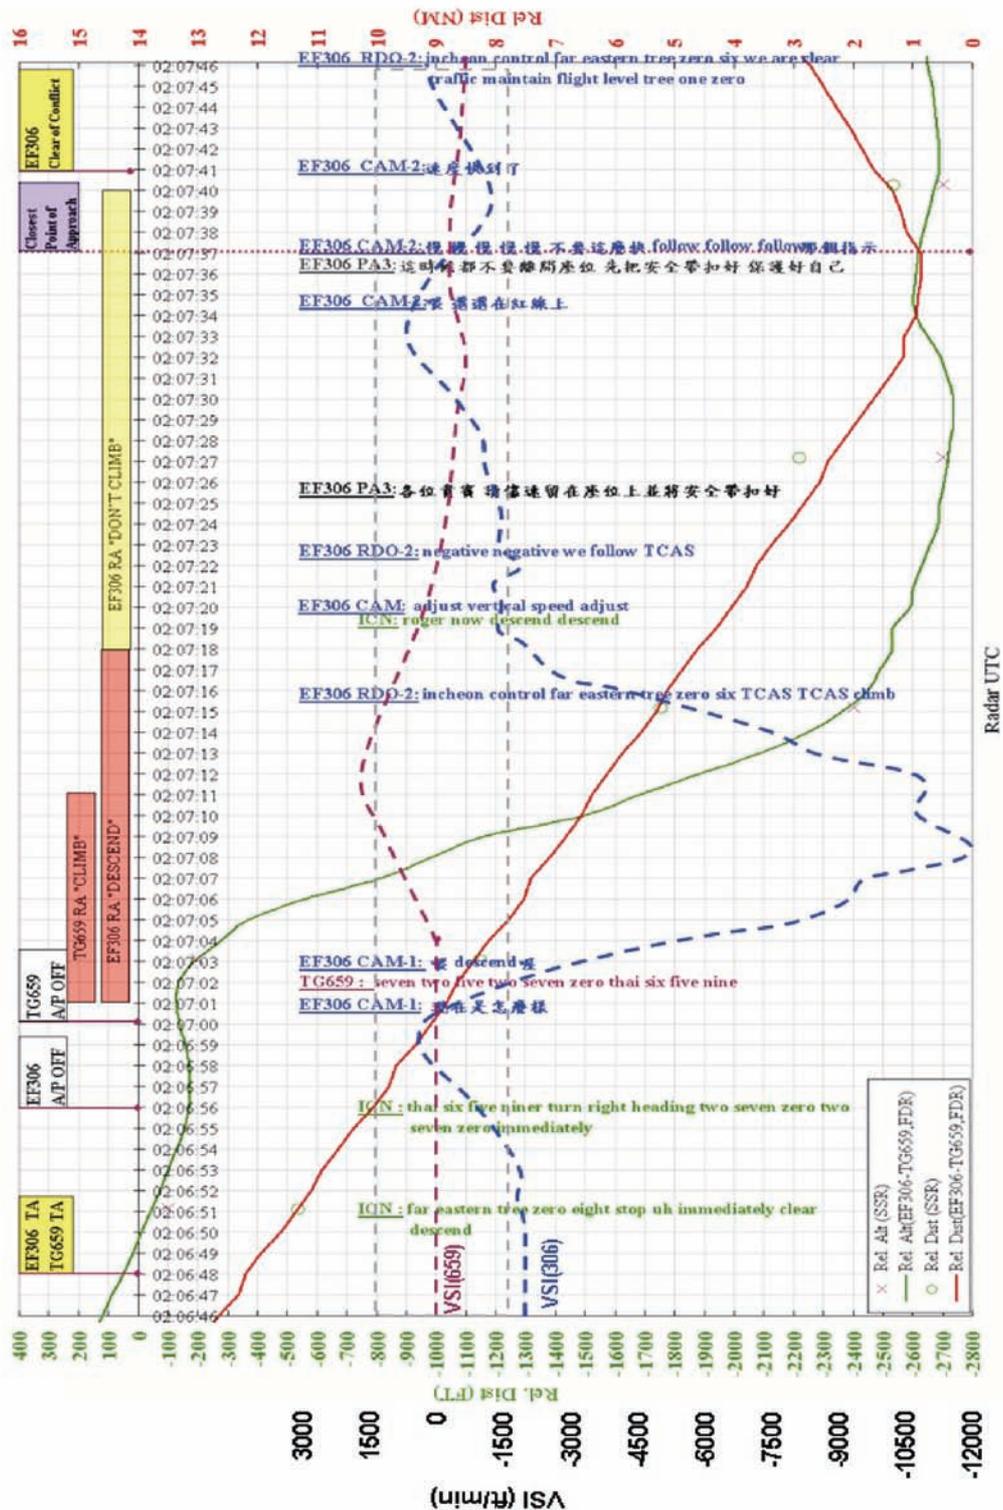
圖 2.4-2 TCAS 作動期間之兩機升降率，CVR 相關抄件，相對距離及相對高度變化圖

41.6	EF306 CAM: clear of conflict
	02:07:42	-768	-448	1.85	-2691	-138		
	02:07:43	-528	-496	2.06	-2681	-140		
	02:07:44	-96	-528	2.30	-2675	-143		
	02:07:45	96	-544	2.50	-2666	-145

02:07:46	288	-576	2.72	-2649	-146	46.4	EF306 RDO-2: incheon control far eastern tree zero six we are clear traffic maintain flight level tree one zero

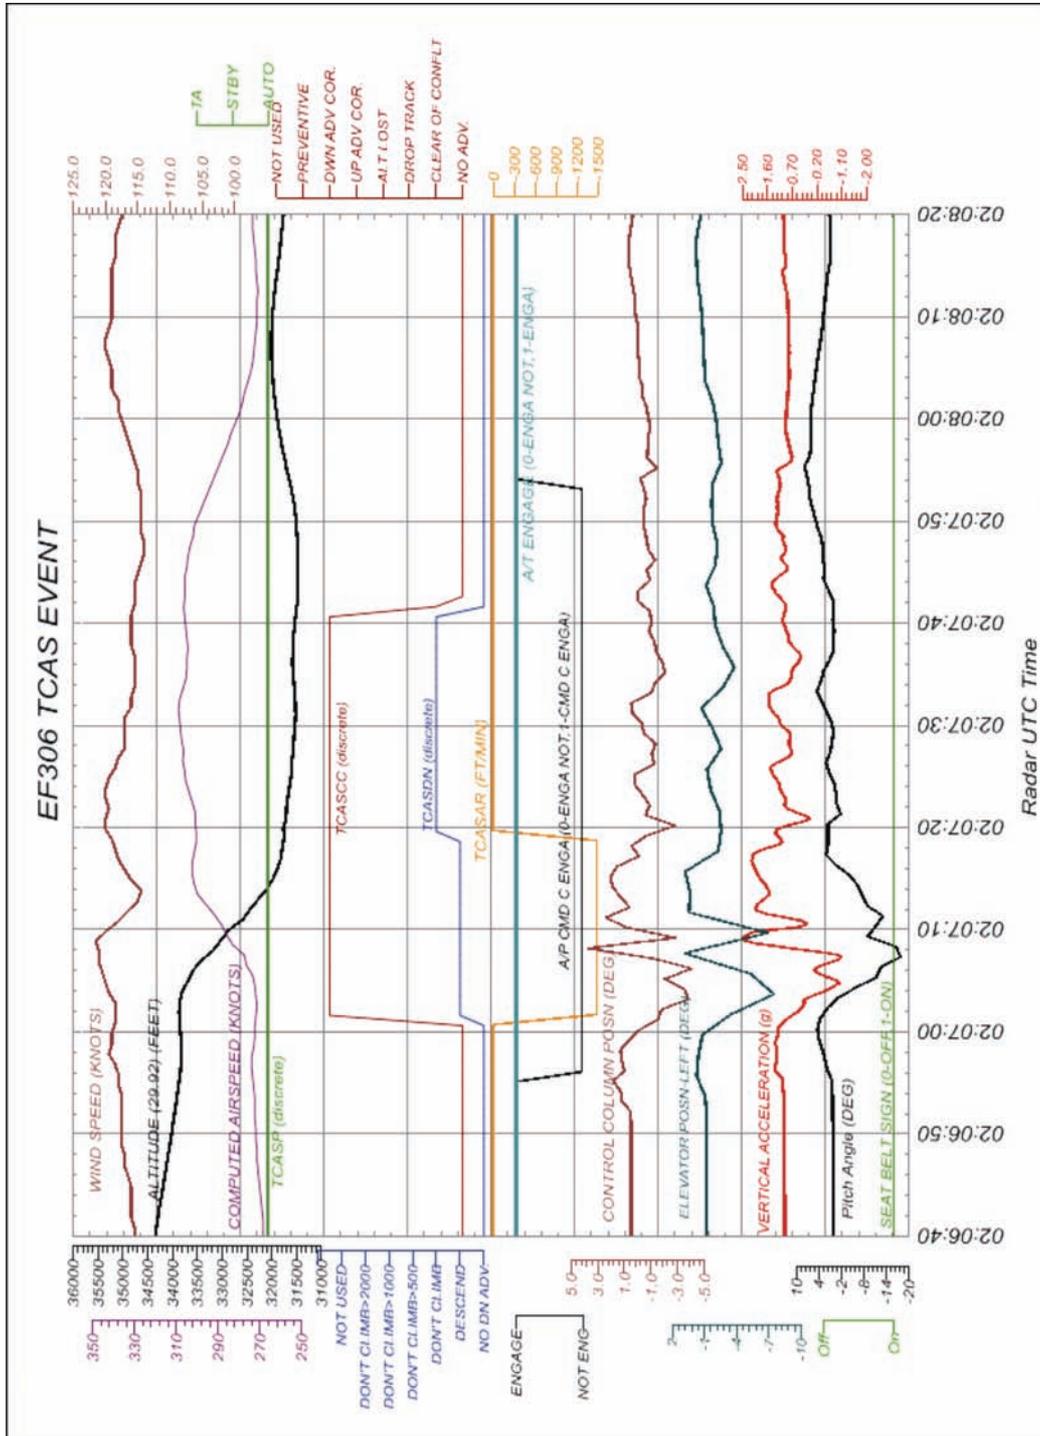
圖 A7-4 EF306 空中防撞系統相關飛航資料繪圖 (02:06:40 ~ 02:08:20)

Although not confirmed by a pilot report, the FDR data suggests that the crew was aware of traffic in the area, from either a TCAS Traffic Advisory (not recorded in the FDR data) or visually, and responded to the traffic by discontinuing the normal descent and entering a shallow climb. Then the crew received a TCAS Resolution Advisory to descend at 1500 ft/min, which was opposite of their original maneuvering. The push over to comply with the resolution advisory resulted in the airplane reaching a normal load factor of approximately -1.0 g's and a descent rate of 15000 ft/min. The recovery from this rapid descent involved maneuvering that resulted in normal factors between 0 and 2.5 g's.

Boeing recommends in the Reference (c) 757 QRH, that for a TCAS Resolution Advisory that the pitch and thrust be smoothly adjusted to satisfy the RA command. Based on analysis of the FDR data only, the rapid descent maneuver performed in this event greatly exceeded the recommended procedure.
